## **Test Report**

號碼(No.): ETR23A05012 日期(Date): 03-Nov-2023 頁數(Page): 1 of 5

送樣廠商(Sample Submitted By) : 國森企業股份有限公司 樣品名稱(Sample Name) : 環保型特級強力接著劑

樣品型號(Style/Item No.) : GA600B, GA600D, GA618-2N, GA618-2S, GA619H, GA621, GA622,

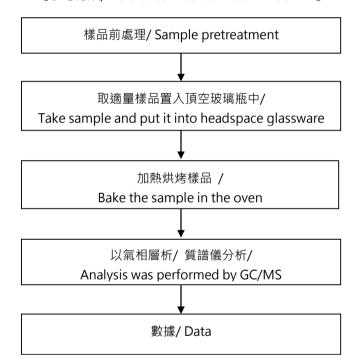
### 揮發性有機化合物分析流程圖/ Analytical flow chart of volatile organic compounds (VOCs)

【參考方法/ Reference method: US EPA 5021A】

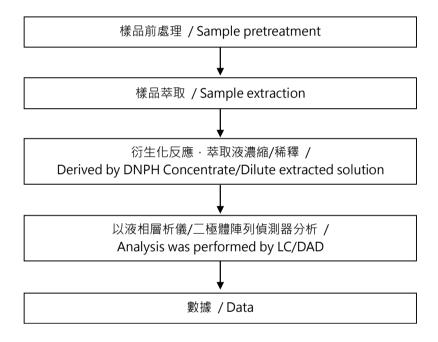
#### 甲醛分析流程圖 / Analytical flow chart - Formaldehyde

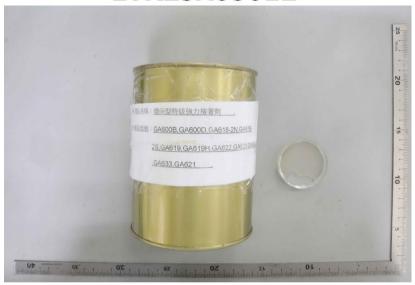
### ETR23A05012

\* 照片中如有箭頭標示,則表示為實際檢測之樣品/部位. \* (The tested sample / part is marked by an arrow if it's shown on the photo.)
